# Jetter

**Technische Information  
Versions-Update**

**10. Juli 2006**

**JX6-CON-Move Änderungen  
von Version 3.001 bis Version 3.035**

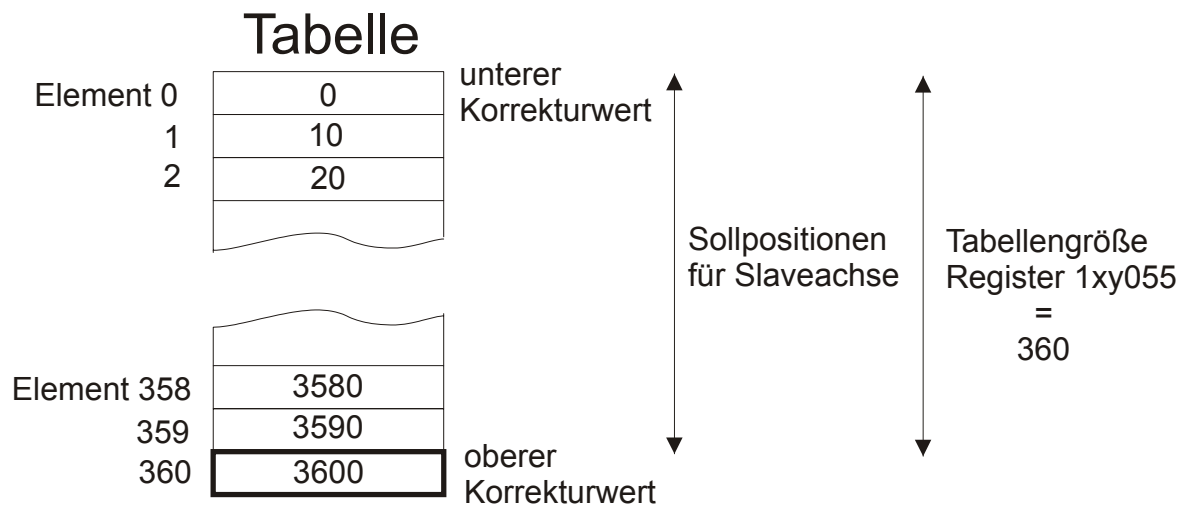
- (3.002) Bei der Aufzeichnung der Istposition beim JetSym- oder Sympas-Oszi konnte es zu falschen Werten kommen.
- (3.003) Seit der Version 2.900 konnte es zu einem Fehler beim Anlegen einer Tabelle kommen, wenn zuvor eine Tabelle mit einem zu großen Tabellenzeiger beschrieben wurde.
- (3.004) Seit der Version 2.900 wurde der Korrekturwert beim Überlauf des Tabellenmodus auf das letzte Tabellenelement durchgeführt. Ab dieser Version muß der Korrekturwert wieder als weiteres Element eingegeben werden:

Der Korrekturwert beim Tabellenüberlauf berechnet sich wie folgt:

Korrekturwert

$$= \text{Wert von Tabellenelement (Register 1xy055)} - \text{Wert von Tabellenelement (0)}$$

$$= 3600 \text{ Inkremente} - 0 \text{ Inkremente} = 3600 \text{ Inkremente}$$
