Jetter

Technische Information
Versions-Update

15. Juni 2005

**JX6-CON1 / JX6-CON+ Änderungen
von Version 3.001 bis Version 3.033**

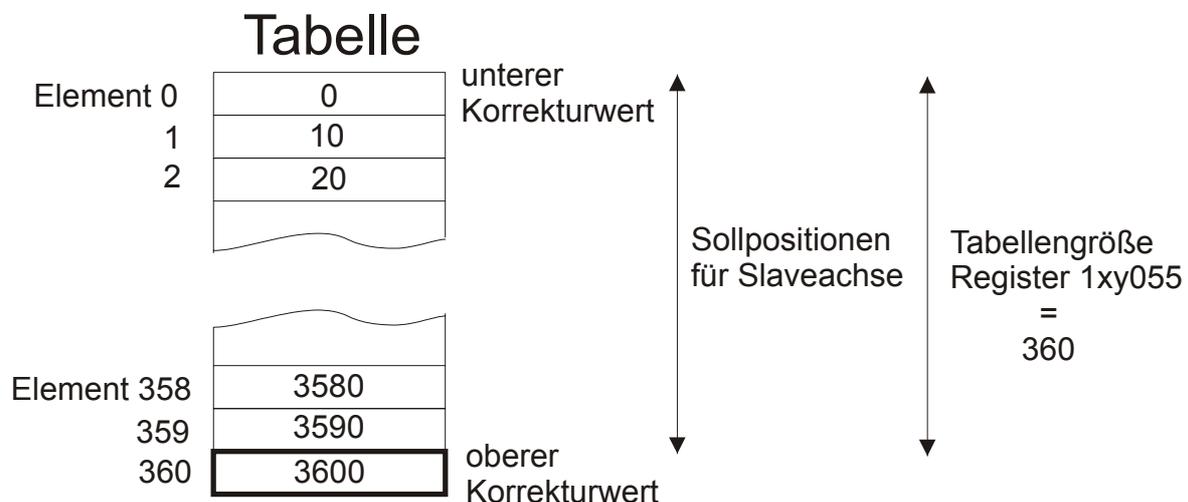
- (3.001) Die Verwendung der Beschleunigungsbegrenzung (Register 60) bei Nachlaufregler hatte nur in eine Richtung funktioniert.
- (3.002) Bei der Aufzeichnung der Istposition beim JetSym- oder Sympas-Oszi konnte es zu falschen Werten kommen.
- (3.003) Seit der Version 2.900 konnte es zu einem Fehler beim Anlegen einer Tabelle kommen, wenn zuvor eine Tabelle mit einem zu großen Tabellenzeiger beschrieben wurde.
- (3.004) Seit der Version 2.900 wurde der Korrekturwert beim Überlauf des Tabellenmodus auf das letzte Tabellenelement durchgeführt. Ab dieser Version muß der Korrekturwert wieder als weiteres Element eingegeben werden:

Der Korrekturwert beim Tabellenüberlauf berechnet sich wie folgt:

Korrekturwert

= Wert von Tabellenelement (Register 1xy055) – Wert von Tabellenelement (0)

= 3600 Inkremente – 0 Inkremente = 3600 Inkremente
