Jetter

**Technische Information
Versions-Update**

10. Oktober 2003

**JX6-CON-Move Änderungen
von Version 3.001 bis Version 3.023**

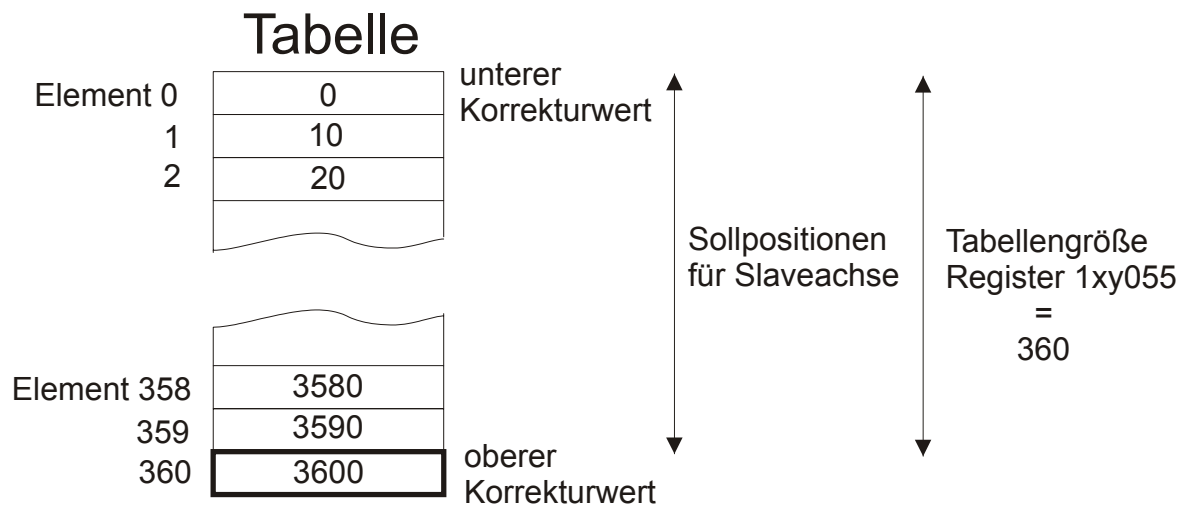
- (3.002) Bei der Aufzeichnung der Istposition beim JetSym- oder Sympas-Oszi konnte es zu falschen Werten kommen.
- (3.003) Seit der Version 2.900 konnte es zu einem Fehler beim Anlegen einer Tabelle kommen, wenn zuvor eine Tabelle mit einem zu großen Tabellenzeiger beschrieben wurde.
- (3.004) Seit der Version 2.900 wurde der Korrekturwert beim Überlauf des Tabellenmodus auf das letzte Tabellenelement durchgeführt. Ab dieser Version muß der Korrekturwert wieder als weiteres Element eingegeben werden:

Der Korrekturwert beim Tabellenüberlauf berechnet sich wie folgt:

Korrekturwert

$$= \text{Wert von Tabellenelement (Register 1xy055)} - \text{Wert von Tabellenelement (0)}$$

$$= 3600 \text{ Inkremente} - 0 \text{ Inkremente} = 3600 \text{ Inkremente}$$
