# Jetter

**Technische Information  
Versions-Update**

**05. September 2001**

**D-CON Änderungen  
von Version 2.801 bis Version 2.804**

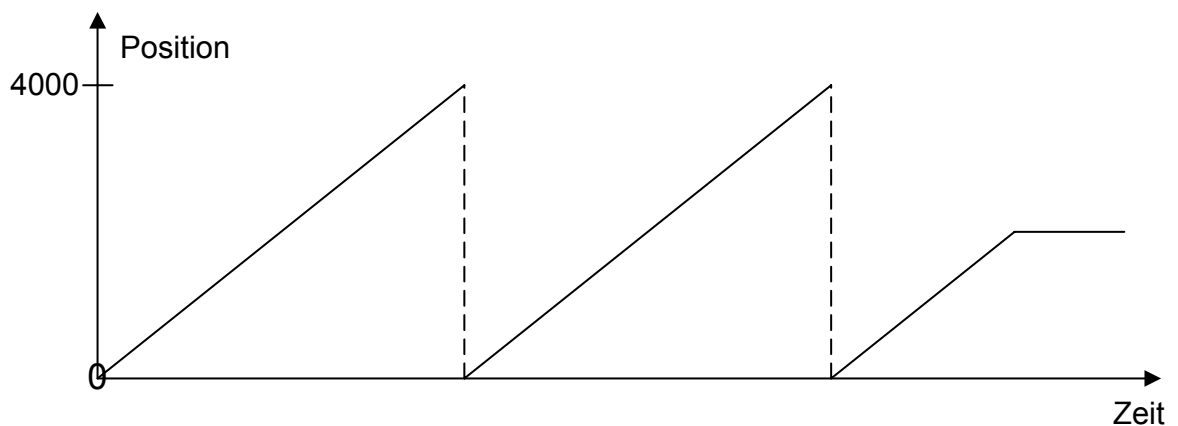
- (2.804) Mit Hilfe des Kommandos 16 kann der Überlaufmodus aktiviert werden: Bei diesem Modus wird bei einer Positionierung das Überlaufregister (1xy085) beachtet und die Istposition gegebenenfalls auf Null gesetzt. Die Sollpositionen werden absolut angegeben. Mit dem Kommando 18 wird der Modus beendet.
