Jetter

Technische Information
Versions-Update

15. Juni 2005

**JX6-CON1 / JX6-CON+ Änderungen
von Version 3.001 bis Version 3.033**

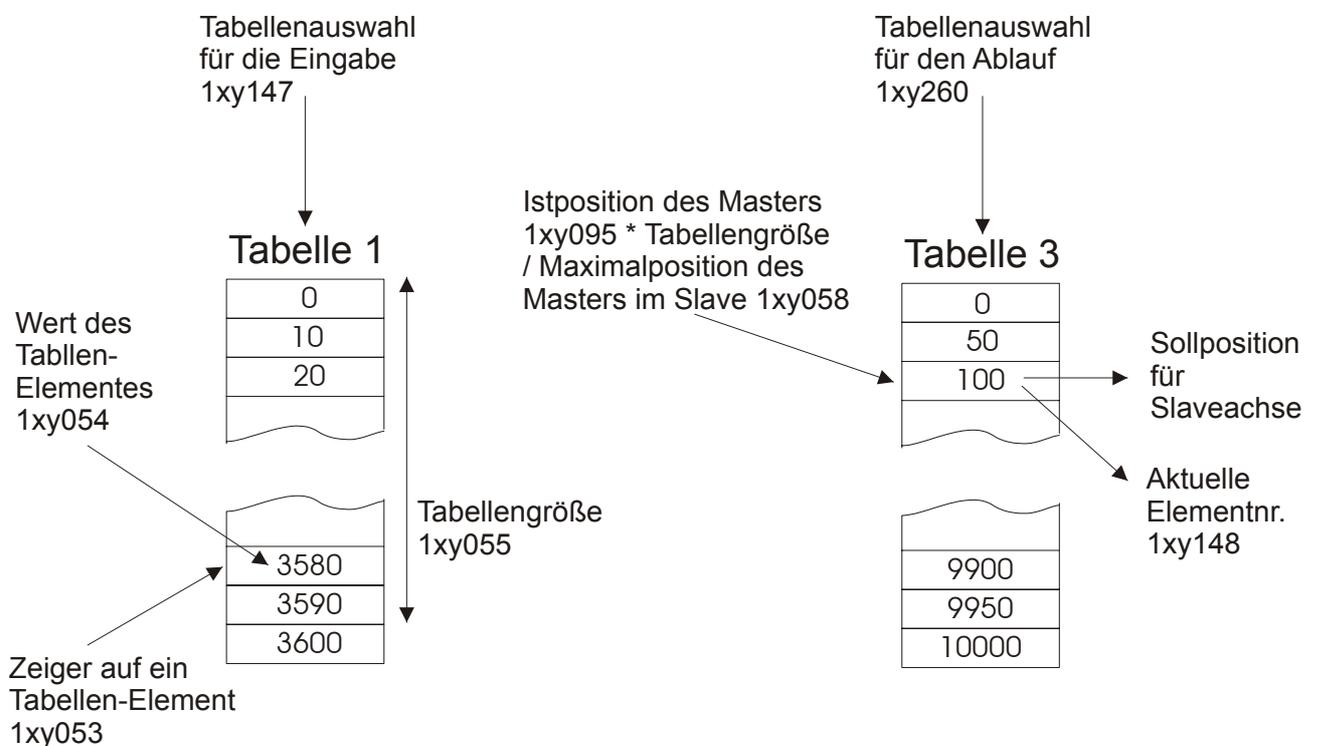
- (3.004) Ab dieser Version können die Tabellen getrennt eingegeben und abgearbeitet werden. Das bedeutet, es ist möglich während dem Ablaufen einer Tabelle eine andere einzugeben. Mit dem neuen Register 1xy260 kann die Tabellenauswahl für den Ablauf gemacht werden.

Die nachfolgende Skizze verdeutlicht die Eingabe und den Ablauf unterschiedlicher Tabellen:

Wie bei den vorherigen Versionen sind unterschiedliche Tabellengrößen zulässig. Solange das Register 1xy260 nicht beschrieben wird, wird das Register 1xy147 als Tabellenauswahl für den Ablauf benutzt.
