JC-24x

Versions-Update von V 3.25 auf V 3.26

Version 1.01

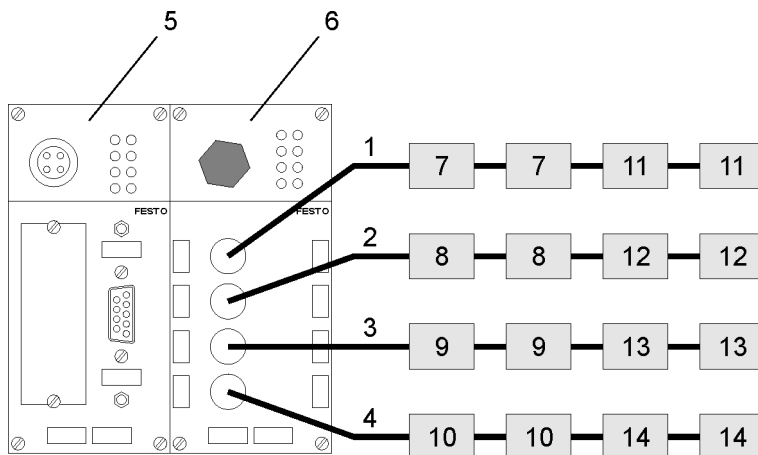
I/O-Zuordnung der Module am CPX-CPI-Interface

Die digitalen Ein- und Ausgänge der Module am CPX-CPI-Interface werden über die I/O-Nummern der folgenden I/O-Module abgebildet.

| Nummer | Teil | I/O-Nummern bei JC-24x |
| 1 ... 4 | CPI-Strang 1 ... 4 | - |
